DOCUMENTACIÓN DE LAS FACHADAS DE LA TORRE DE SAN JOSÉ (ISLA DE TABARCA) MEDIANTE FOTOGRAMETRÍA DIGITAL Y REALIDAD AUMENTADA

Trabajo Fin de Grado

Antonia Segarra Sempere

Junio 2017

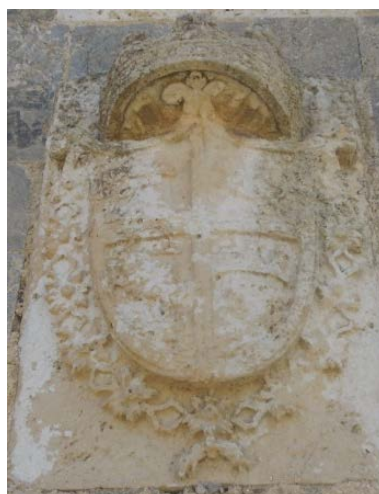
Fig. 17. Escudo de Armas del rey Carlos III (1789). Fuente propia

Un claro ejemplo de arenización se encuentra en el escudo de armas de Carlos III, situado sobre la puerta de acceso a la torre (remítase a la Fig. 17 p.30); dificultando, por ello, la lectura de las distintas banderas y escudos de los ducados de dominio Borbón.

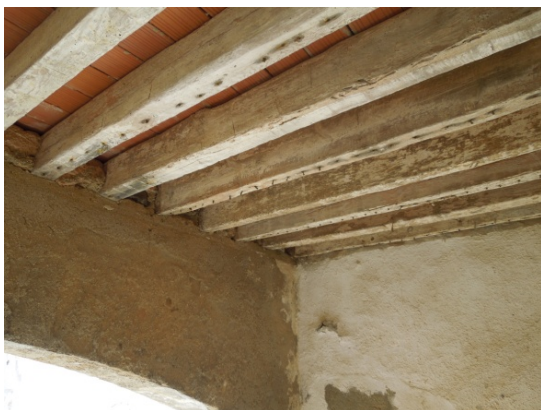
A su vez se observan muchas de las viguetas de madera que también forman parte de la estructura horizontal de la cubierta (Fig. 37), así como de la formación de los huecos de paso entre estancias (Fig. 38), observándose en ellas presencia de termitas. En general estas habitaciones, de la segunda planta, se encuentran en lamentable estado de conservación, inclusive sólo se pudo acceder a tres de ellas al encontrarse escombros que impedían el paso y acceso al resto, así como armazones de camas, sillas, cajas, etc.

Fig. 37. Ejemplo de las viguetas de madera del forjado de la segunda planta. Fuente propia

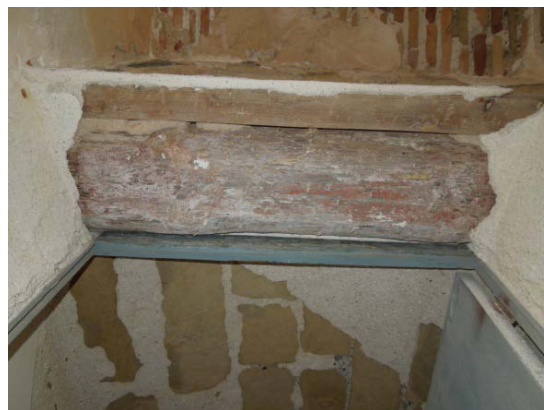
Fig. 38. Ejemplo del dintel de madera de una de las puertas entre estancias. Segunda planta. Fuente propia

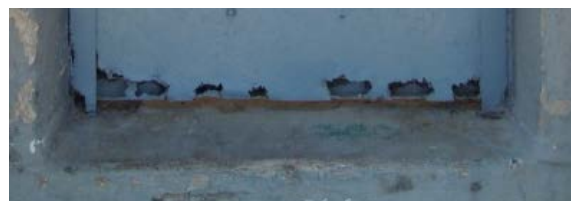
La puerta de acceso metálica presenta, en su parte superior, desprendimientos y desconchados del revestimiento de mortero de cal y de la pintura exterior de tonalidad azul grisácea. En la parte inferior, se observa la oxidación producida por la ausencia de parte del revestimiento de pintura azul, viéndose expuesta la puerta metálica a la intemperie (Fig. 46).

Fig. 46. Desprendimiento de pintura y aparición de óxido en la zona inferior de la puerta de acceso a la torre de San José. Fuente propia

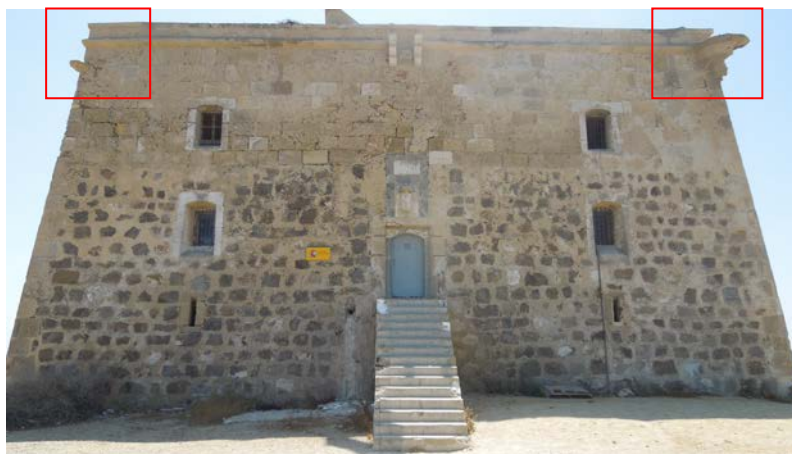
Como se ha mencionado anteriormente, existen numerosas pérdidas de material pétreo y rejuntado de los sillares superiores, debido a diferentes procesos que han sufrido sus paramentos exteriores. En las siguientes imágenes se observa el desplome que sufrieron las garitas situadas en las cuatro esquinas superiores de la torre, al quedar únicamente una reseña del elemento defensivo en tres de ellas, localizadas en las esquinas noreste, noroeste y suroeste (Fig. 48, Fig. 49 y Fig. 51); quedando completamente eliminada la garita antiguamente situada en la esquina sureste de la torre (Fig. 50). Actualmente el acceso a las antiguas garitas se encuentra restringido por el peto de cubierta, que se ha prolongado hasta sus esquinas como protección ante el riesgo de caídas de distinto nivel.

Fig. 47. Fachada norte de la torre de San José. Isla de Tabarca. 2016. Fuente propia

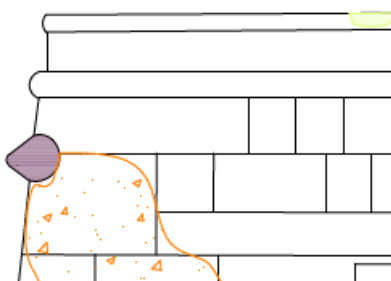
Fig. 48. Detalle del resto de garita superior derecha de la fachada Norte. Plano de patologías escala 1:100. Anejo Nº 3. Fuente: elaboración propia

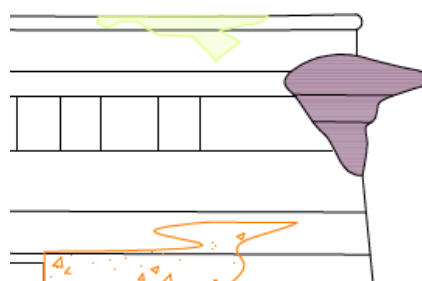
Fig. 49. Detalle del resto de garita superior izquierda de la fachada Norte. Plano de patologías escala 1:100. Anejo Nº 3. Fuente: elaboración propia

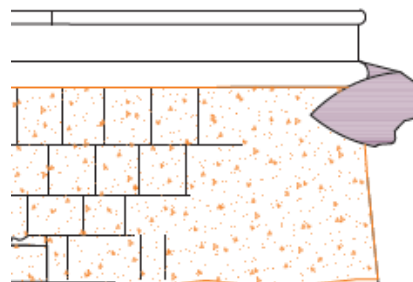
Fig. 51. Detalle del resto de garita superior derecha de la fachada Sur. Plano de patologías escala 1:100. Anejo Nº 6. Fuente: elaboración propia

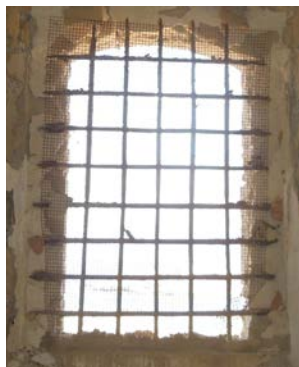
También se observa oxidación en los barros de las ventanas de las cuatro fachadas exteriores de la torre (Fig. 54, Fig. 55 y Fig. 56). Esta oxidación se debe a la reacción del metal con el oxígeno del aire dando lugar a una capa superficial de óxido. Generalmente se observa presencia de óxido en todas las zonas en las que el material metálico está en contacto directo con las condiciones atmosféricas. Otro claro ejemplo de oxidación se encuentra en la cubierta, concretamente en la puerta de acceso a esta (Fig. 56). Presentando tanto en toda su superficie como en la de los largueros, que forman el hueco de la puerta, esta oxidación.

Fig. 54. Oxidación de los
barros de las ventanas
exteriores. Ventana fachada
norte. Fuente propia

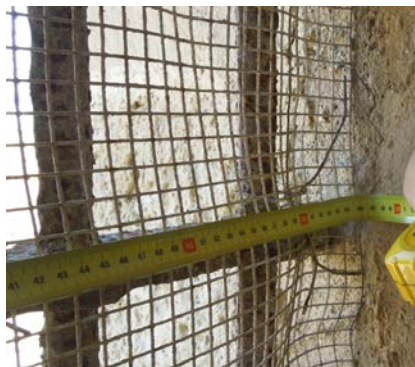
Fig. 55. Oxidación de los barros de las
ventanas exteriores. Ventana fachada
este. Fuente
propia

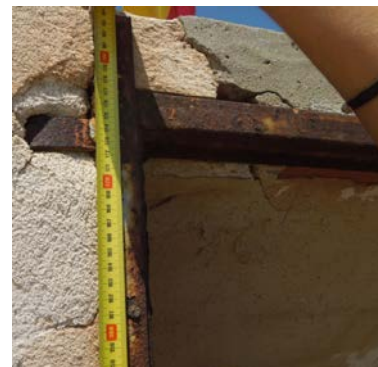
Fig. 56. Oxidación en puerta de
acceso a la cubierta de la torre de
San José. Isla de Tabarca 2016.
Fuente propia.

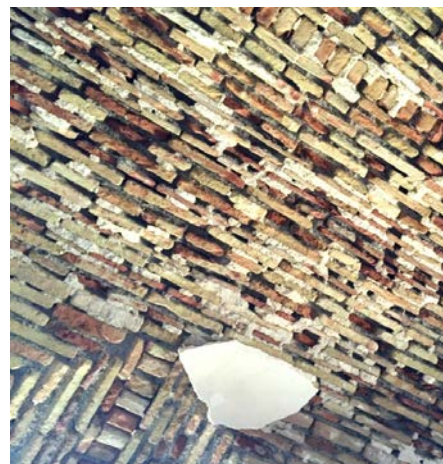
Así mismo, se observa la presencia de carcoma y termitas en alguna de las viguetas de madera que forman el forjado superior (Fig. 58). Así como la pérdida de material de relleno entre las juntas y el revestimiento que conforman las bóvedas de los forjados (Fig. 59).

Fig. 59. Ejemplo de pérdida de material entre las juntas y de revestimiento del forjado abovedado. Fuente propia

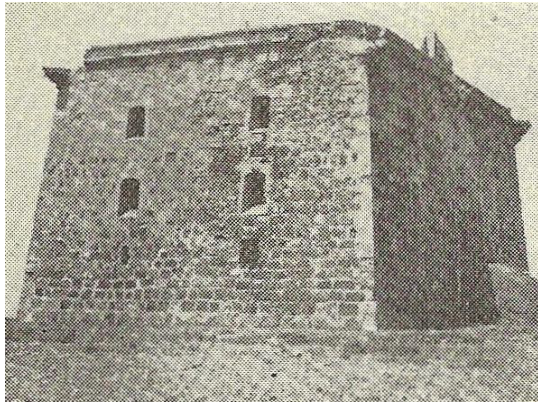
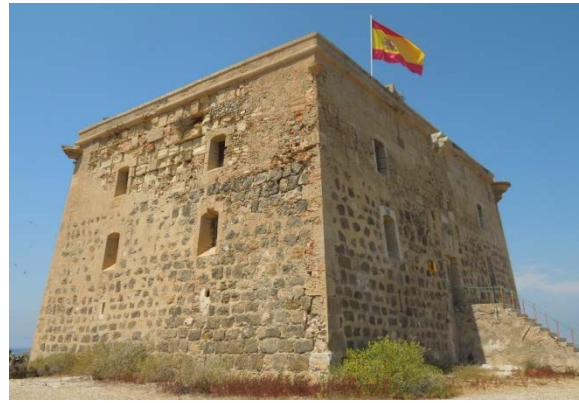
A continuación se muestra la comparativa del estado de estas garitas en la actualidad (Fig. 62) otra tomada con anterioridad (Fig. 61). Viéndose de este modo

algunas de las intervenciones de rehabilitación que sufrió la torre, apreciándose la reconstrucción de la esquinas superior izquierda y derecha de la fachada Este. Del mismo modo, se ve el cegamiento de parte del hueco que conformaba las llamadas aspilleras inferiores de la misma fachada.

Fig. 61. Imagen antigua noreste de la torre de San José (año desconocido). Fuente: Blog *La Foguera de Tabarca* por Armando Parodi Arróniz

Fig. 62. Esquina noreste de la torre de San José 2016. Fuente propia

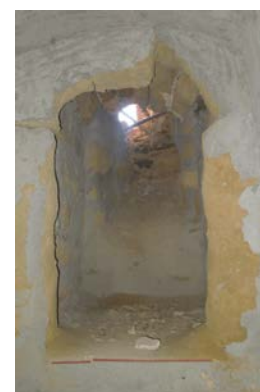
Toda la planta inferior se encuentra parcialmente reformada, a la que se accede por medio de una escalera metálica. Esta cuenta con pavimento cementoso y muros enfoscados (Fig. 66, Fig. 67 y Fig. 68), cabe añadir que el interior de las aspilleras se encuentra en mal estado, solo estando estas reformadas en su parte exterior. Se puntualiza que todo el pavimento de esta planta se encuentra recubierto por una pequeña capa de arena y escombros.

Fig. 68. Astillera zona Este en mal estado. Fuente propia

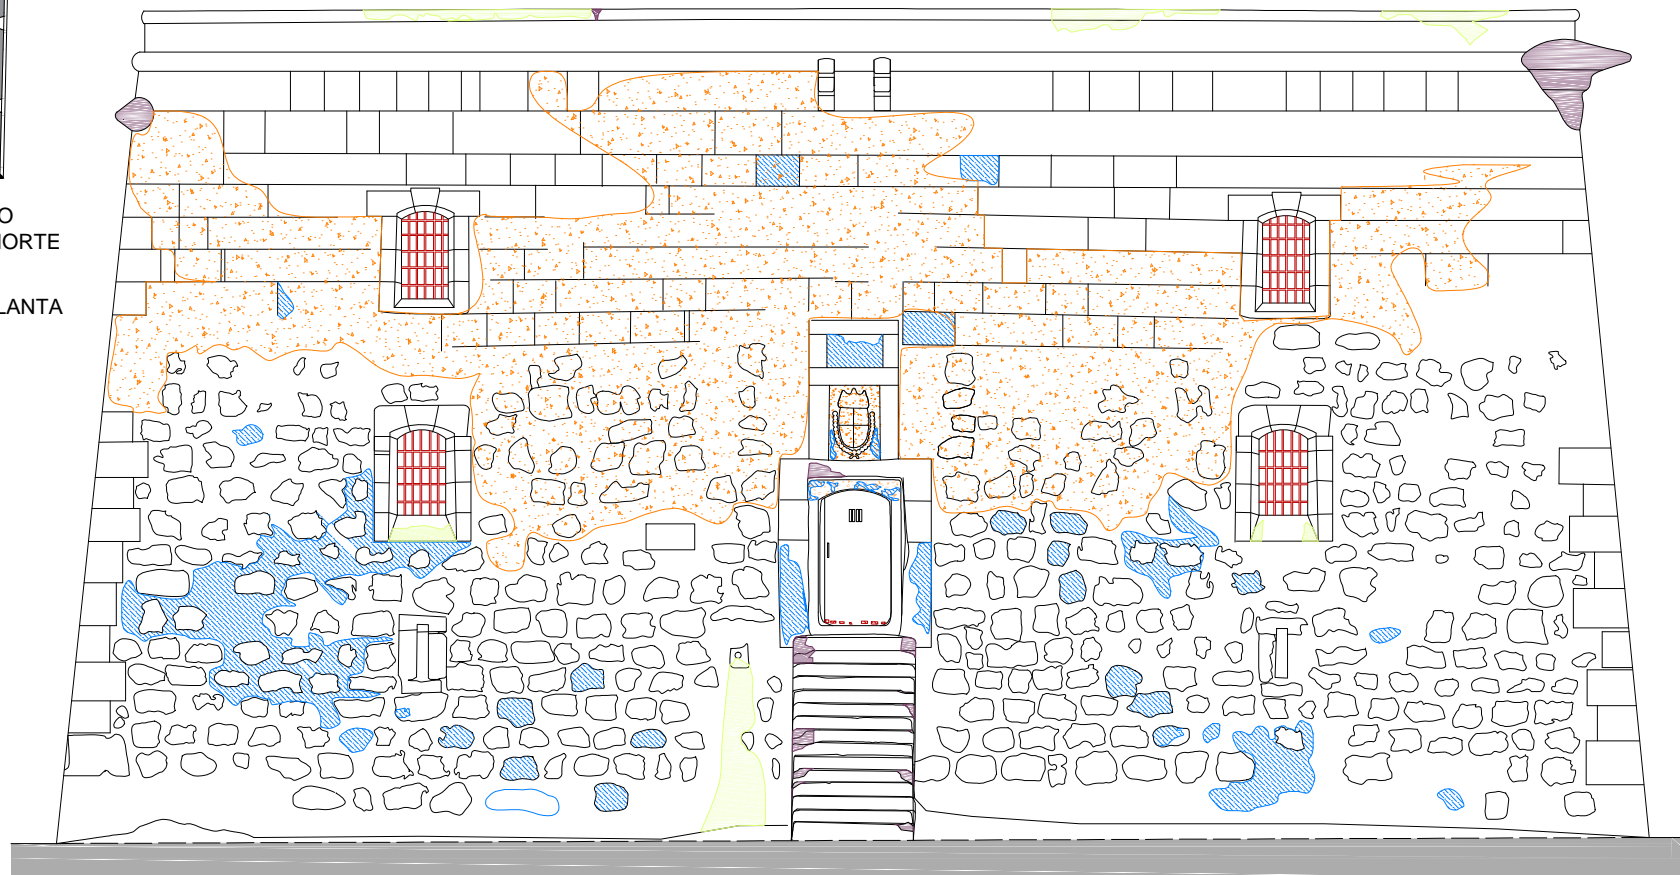
Nº 2

PATOLOGÍAS FACHADA NORTE
